Valorisation des laitiers LD

Illustration avec
l'aménagement du Parc de l'AA (Gravelines 59)

Présentation de la société SGA

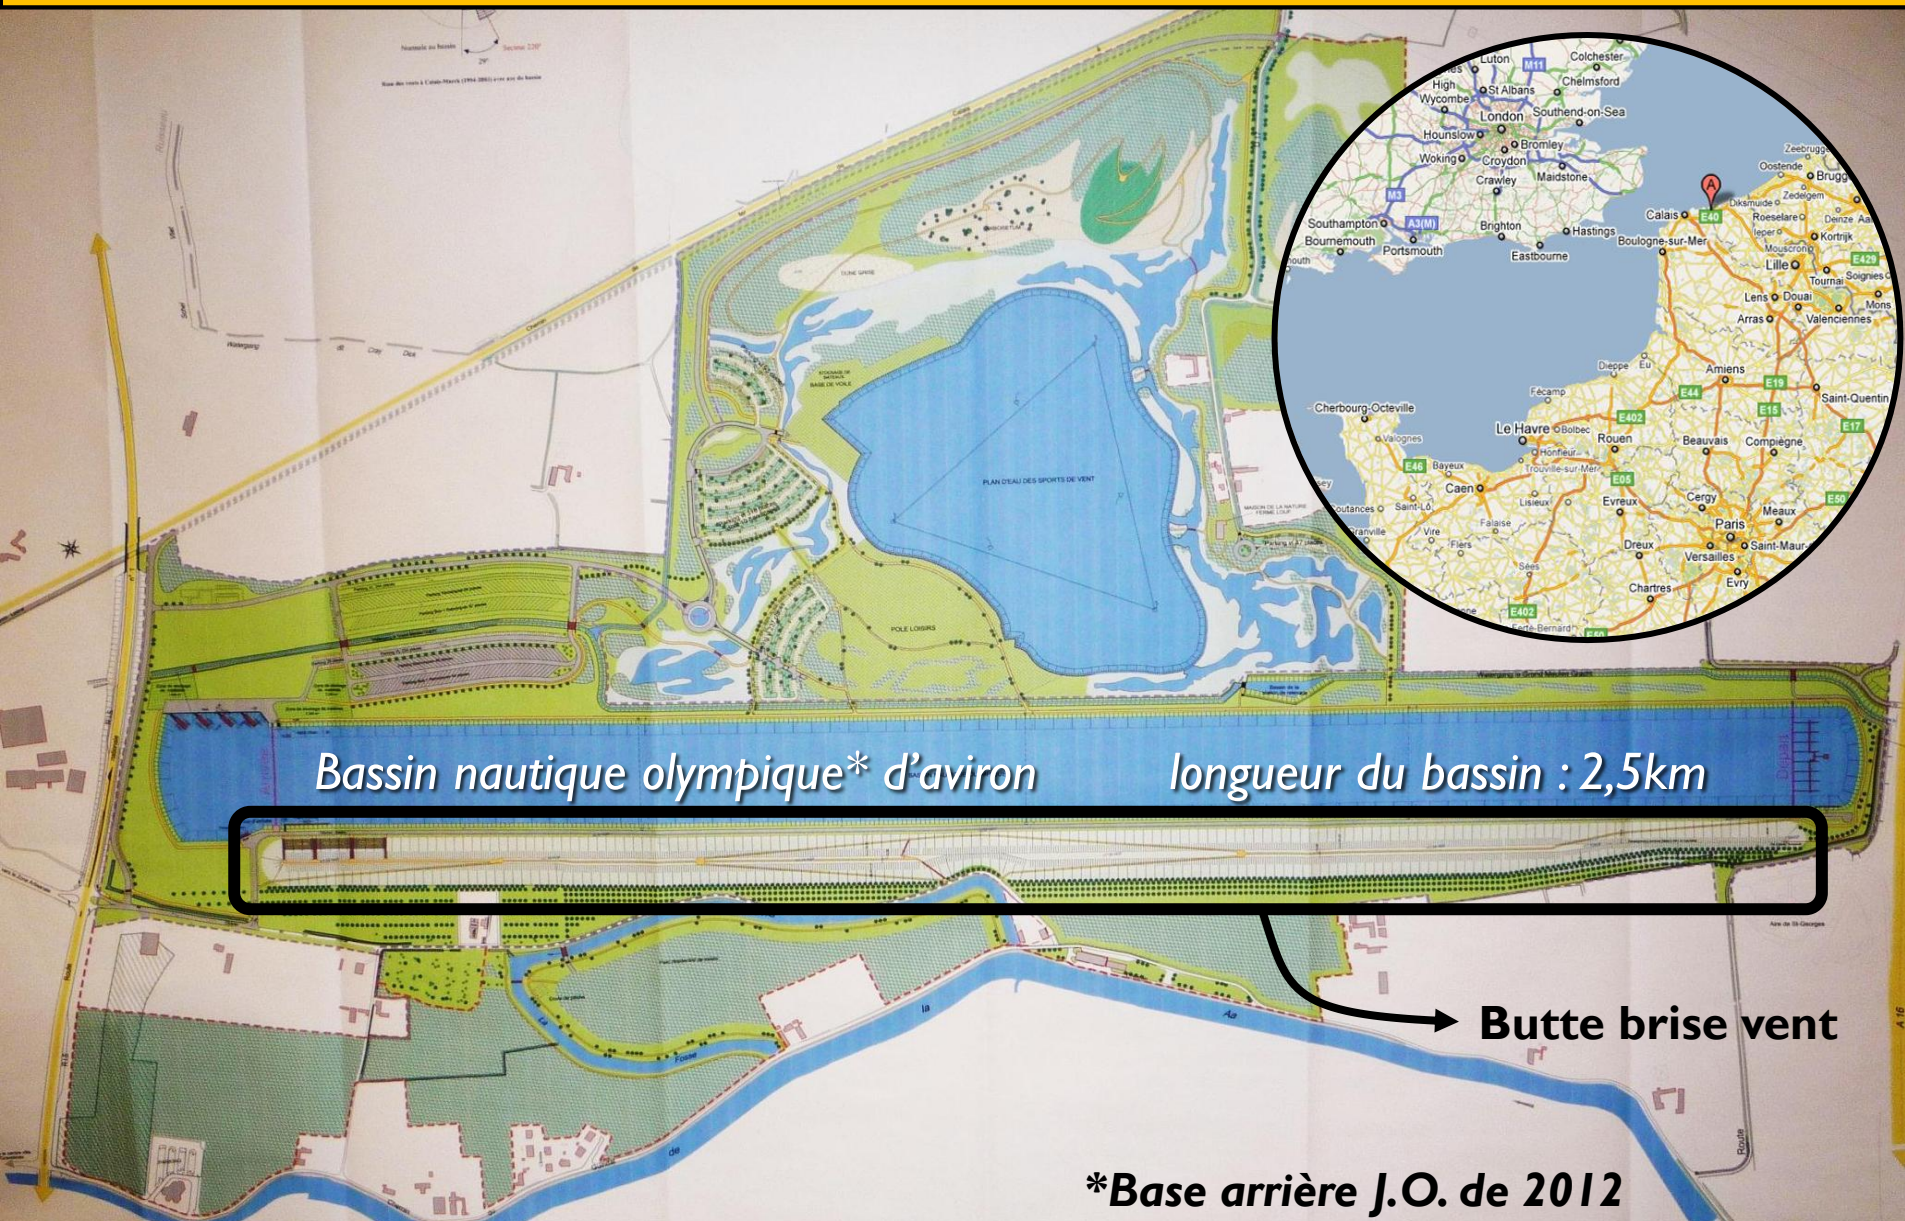
Aménagement du parc de l'Aa : Le projet global

Fourniture de matériau pour la réalisation d'une butte paysagère brise vent en protection du bassin

- **Longueur de la butte :** 2,2 km
- **Largeur au sol :** 100 m
- **Hauteur :** 16 m
- **Largeur au sommet :** 20 m
- **Quantité de matériau :** 2,4 Mt
- **Cadences de livraison :** 2500 t/j

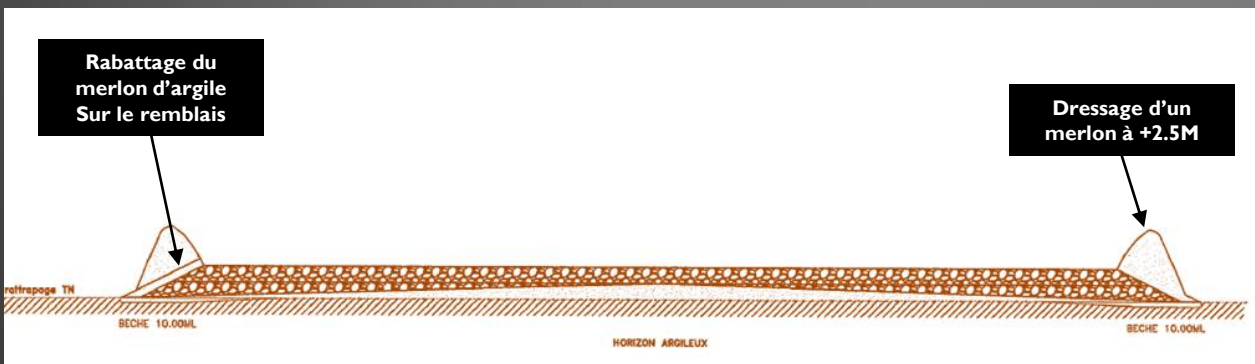
La solution de mise en œuvre

Brique de laitier
Traçabilité par lot avec paramètres environnementaux :
• Associé à l'échantillon et à l'analyse

- Solution de mise en œuvre évitant le contact direct avec l'eau du bassin

Utilisation de l'argile issue du terrassement du bassin

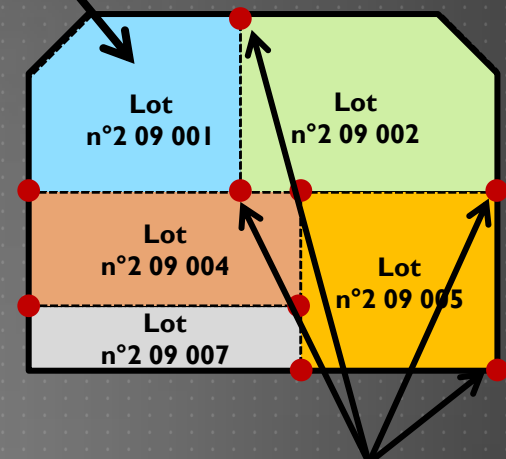
Repérage XYZ des briques de laitiers

Une cartographie des « briques » de laitiers est mise à jour au fil de l'élaboration de la butte par la maîtrise d'œuvre

Traçabilité par « brique »
